ΔΗΜΟΣ ΖΩΓΡΑΦΟΥ

ΣΥΣΤΗΜΑ ΔΙΑΧΕΙΡΙΣΗΣ ΟΔΟΣΤΡΩΜΑΤΩΝ

ΕΚΔΟΣΗ 01/2005

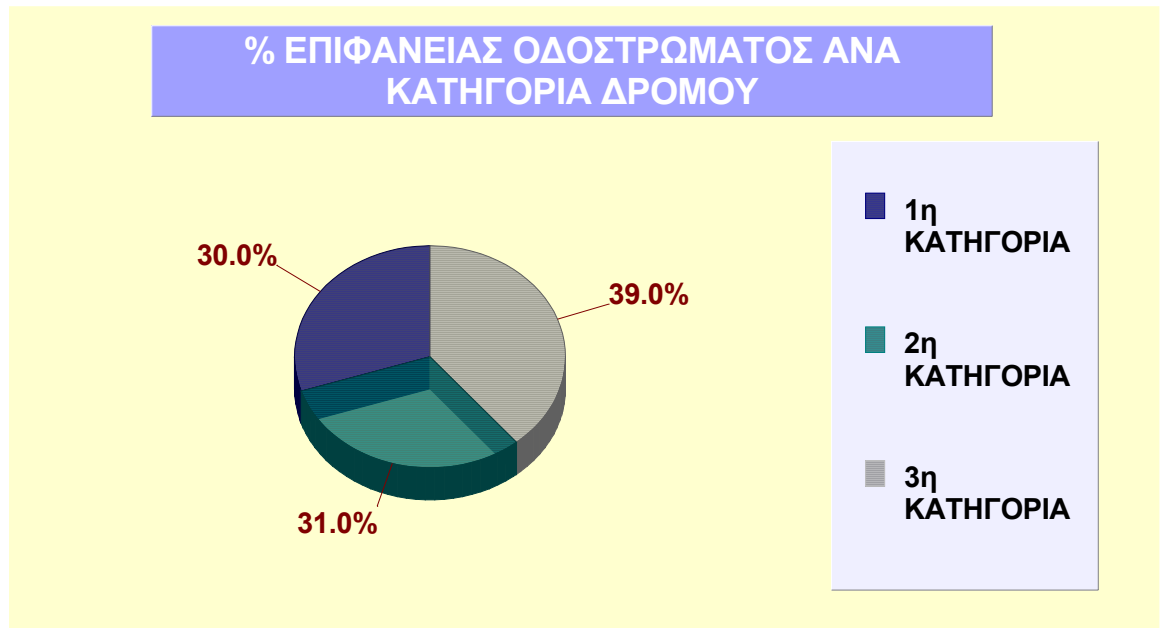
Εικόνα 1

3. Κατηγοριοποίηση των δρόμων σε τρεις ομάδες (Κατηγορία 1, κατηγορία 2 και κατηγορία 3) Η κατηγοριοποίηση έγινε ως εξής:
Οι κεντρικοί δρόμοι που συνήθως είναι και λεωφοριόδρομοι κατατάχτηκαν στην πρώτη κατηγορία (π.χ. Παπάγου, Γρ. Αυξεντίου, Ιλισίων). Στην δεύτερη κατηγορία κατατάχτηκαν κυρίως δρόμοι που ενώνουν τους προηγούμενους και έχουν αυξημένο κυκλοφοριακό φόρτο (π.χ. Μαράτου, Πιερράκου, Ωρίωνος κλπ) καθώς επίσης και δρόμοι που παρουσιάζουν κάποιο ειδικό ενδιαφέρον (δρόμοι σε σχολεία ή δημόσια κτίρια) Στην τρίτη κατηγορία κατατάχτηκαν όλοι οι υπόλοιποι δρόμοι.

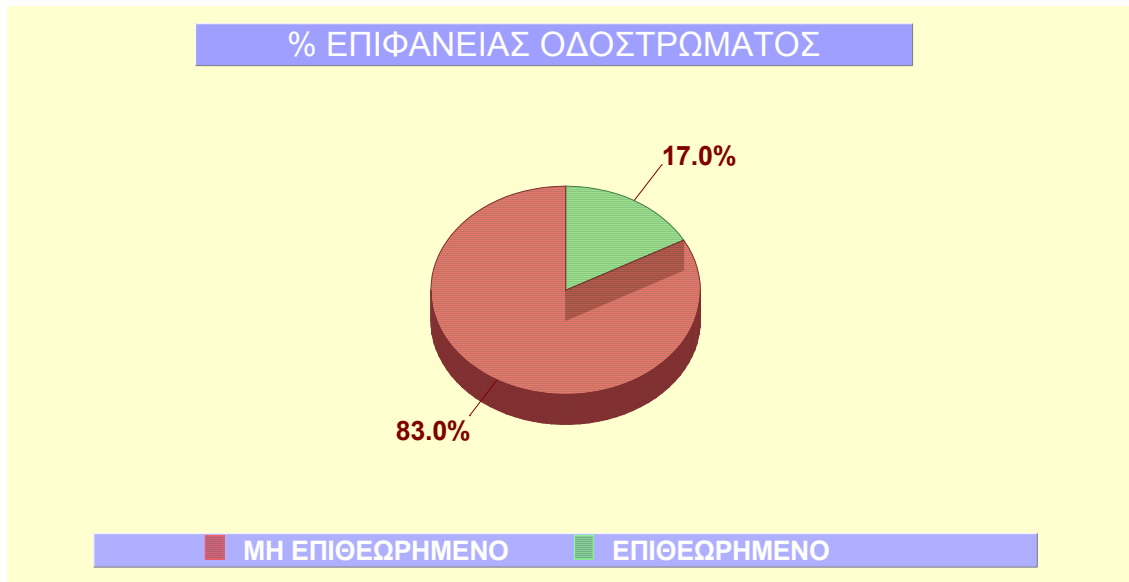
Εικόνα 2

4. Χωρισμός του κάθε δρόμου που επρόκειτο να επιθεωρηθεί (17% της συνολικής επιφάνειας) σε διακριτά τμήματα (sections) με κοινά χαρακτηριστικά . Τα τμήματα αυτά μπορούμε να πούμε ότι αποτελούν «μονάδες συντήρησης» και παρουσιάζουν κοινά και ομοιόμορφα χαρακτηριστικά σε ότι αφορά την

κατάστασή τους, το είδος της επιφάνειας, το ιστορικό της συντήρησής τους, τον κυκλοφοριακό φόρτο που δέχονται κλπ.

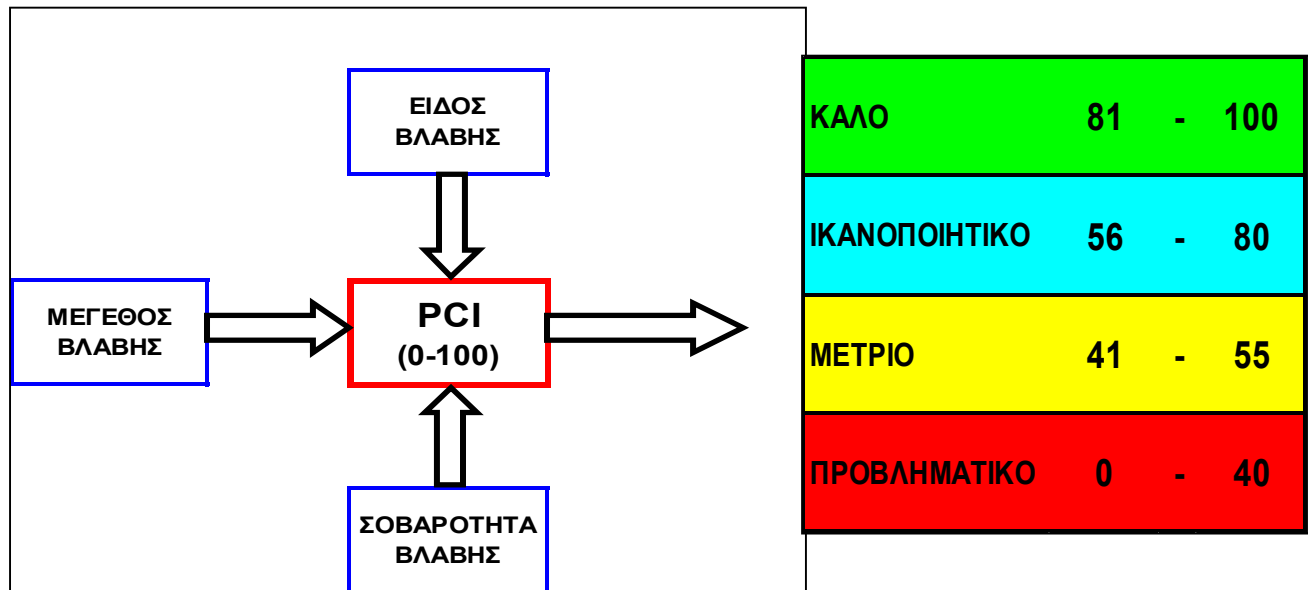
6. Οπτική επιθεώρηση των παραπάνω τμημάτων και καταγραφή των βλαβών του οδοστρώματος σύμφωνα με τα αναφερόμενα στην προδιαγραφή **ASTM D6433-99**. Η προδιαγραφή αυτή είναι πλήρως ενσωματωμένη στο χρησιμοποιούμενο λογισμικό. Τα βήματα που ακολουθούνται είναι :

1. Διαίρεση κάθε δρόμου σε τμήματα (π.χ. Οδός Μαράτου από Πλατεία Ηρώων έως Ευρυνόμης)
 2. Διαίρεση κάθε τμήματος σε δείγματα συγκεκριμένου εμβαδού (περίπου 300 m² το καθένα)

3. Επιθεώρηση του κάθε δείγματος ξεχωριστά
 4. Καταγραφή, αξιολόγηση και μέτρηση των παρατηρούμενων βλαβών . Οι βλάβες στο οδόστρωμα από ασφαλτικό σκυρόδεμα

χωρίζονται σε 19 είδη. Για κάθε **είδος βλάβης** που παρατηρείται αξιολογείται η **σοβαρότητά** της (μεγάλη, μεσαία, μικρή) και μετριέται η **έκτασή** της στο οδόστρωμα.

Στη συνέχεια γίνεται ο υπολογισμός του Δείκτη Κατάστασης Οδοστρώματος (Pavement Condition Index) για κάθε δείγμα. Ο δείκτης αυτός παίρνει τιμές από 100 (οδόστρωμα χωρίς καμία βλάβη) έως 0.

Τα παραπάνω απεικονίζονται παραστατικά στην Εικ.3

Εικόνα 3 Ο μέσος όρος του Δείκτη των δειγμάτων μας δίνει τον Δείκτη του τμήματος και ο μέσος όρος του δείκτη των τμημάτων μας δίνει τον Δείκτη του δρόμου.
